# AMIANTO POR UN TUBO

**Informe acerca del amianto presente en las tuberías de abastecimiento de agua y saneamiento en España, y sus consecuencias para la salud pública**

**Antonio Bernardo Reyes, Paco Báez Baquet y Paco Puche Vergara  
Noviembre de 2014**

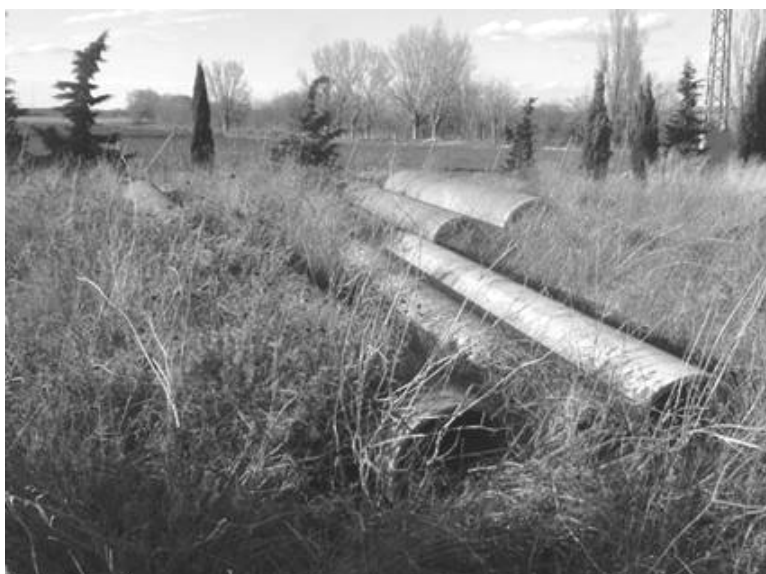
Tuberías fabricadas con fibrocemento abandonadas cerca de los depósitos de la Virgen de la Cabeza. (Tudela, Navarra).<sup>5</sup>

Otras, ya retiradas por su antigüedad o deterioro, o sobrantes de una instalación, y que no se retiraron en su debido momento, se encuentran dispersas, abandonadas a "nuestra" suerte, parcialmente cubiertas por la vegetación del entorno, y por la desidia, negligencia e irresponsabilidad de nuestras "autoridades competentes"; también por nuestra propia indiferencia.

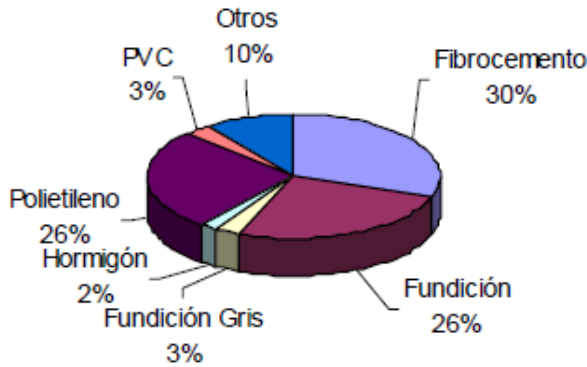
Fuente: Encuesta AEAS 2006

Sobre la composición de las **redes de abastecimiento de agua**, según la Encuesta de 2006 de la AEAS, el fibrocemento era entonces el material más común (30% de las redes, unos 45.000 Km.), especialmente en las poblaciones con menor número de habitantes. En la Encuesta de 2008, esta cifra disminuyó hasta el 26,4% (aproximadamente unos 40.000 Km).

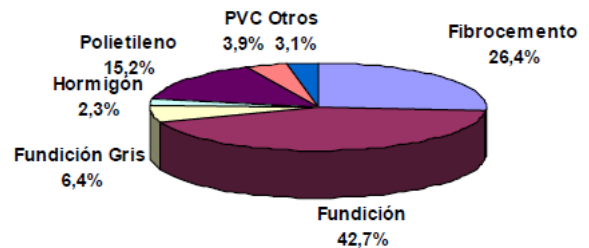
Fuente. Encuesta AEAS 2008.

Sin embargo, es destacable que en la **red de abastecimiento**, el tramo de la red en alta o aducción (entre la obra de captación de agua hasta el depósito regulador o planta de tratamiento) era **aún de fibrocemento en el 42% de los casos.**

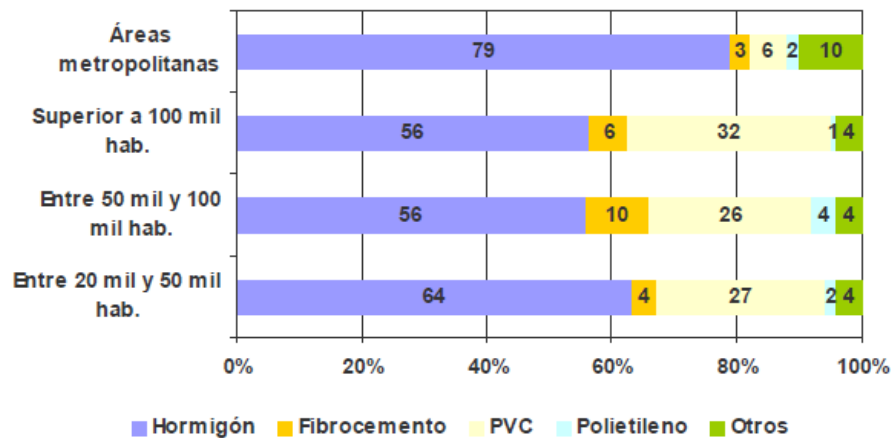
Datos de Encuesta AEAS 2008

Respecto a los materiales utilizados en las **redes de saneamiento**, según las encuestas AEAS de 2008 serían los siguientes:

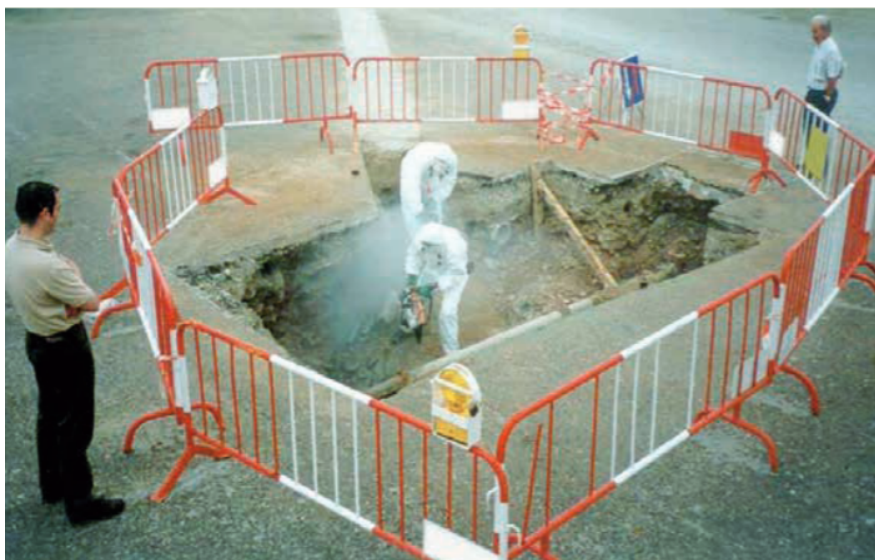
Foto tomada de la ref. 5, ficha 016 de BASEQUIM (INSHT). En el texto a pie de foto, se indica "Ejemplo de zona de trabajo mal acotada con riesgo de exposición de otras personas".

El uso de un tipo de herramientas de alta velocidad de corte (sierra radial, motoamoladora, etc.), y procedimientos sin medidas que minimizaran la exposición al amianto, ha continuado hasta nuestros días. Herramientas con las que se "incrementa notablemente la friabilidad del fibrocemento, dando lugar a concentraciones de fibras de amianto muy elevadas que pueden superar ampliamente los valores límites establecidos para exposiciones de corta duración", habiéndose obtenido durante mediciones realizadas en este tipo de tareas de corte "concentraciones medias entre 5 fibras/cm<sup>3</sup> y 15 fibras/cm<sup>3</sup>"<sup>14</sup>, concentraciones "comparables a las que se pueden producir en la manipulación de materiales friables, de forma que el fibrocemento pasaría a tener que ser considerado material friable", lo que "obligaría a incrementar las
